野宝车料工业（深圳）有限公司 2020 年度  
土壤污染隐患排查报告

委托单位：野宝车料工业（深圳）有限公司

编制单位：深圳市国寰环保科技发展有限公司

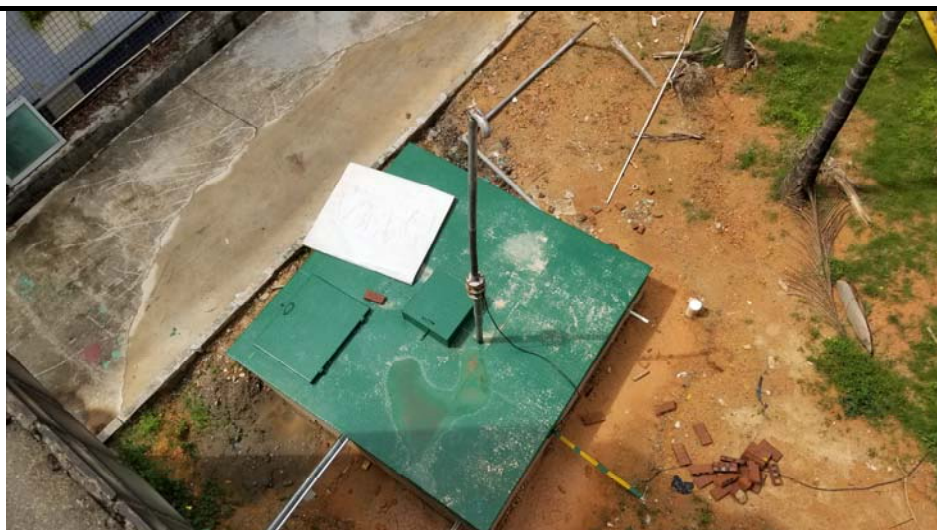
柴油储罐

企业南侧污泥间旁有一柴油储罐，用于存放发电机所用柴油。具体情况如下图所示。

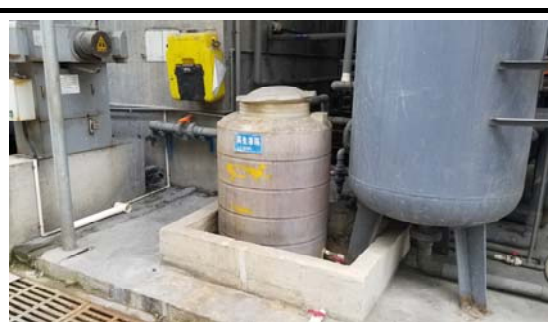
再生液箱

地上储罐主要位于废水处理区内，再生液箱、主试剂（PAC）加药箱、PAM 加药箱、NaOH 加药箱、H<sub>2</sub>SO<sub>4</sub> 加药箱，储罐容积均为 500L，储罐材质均为高强度耐腐蚀 PVC，储存区设有防护装置；砂滤罐为直径 0.9m 高度 2.5m 的圆柱形罐体，内有石英砂滤料用于废水处理。

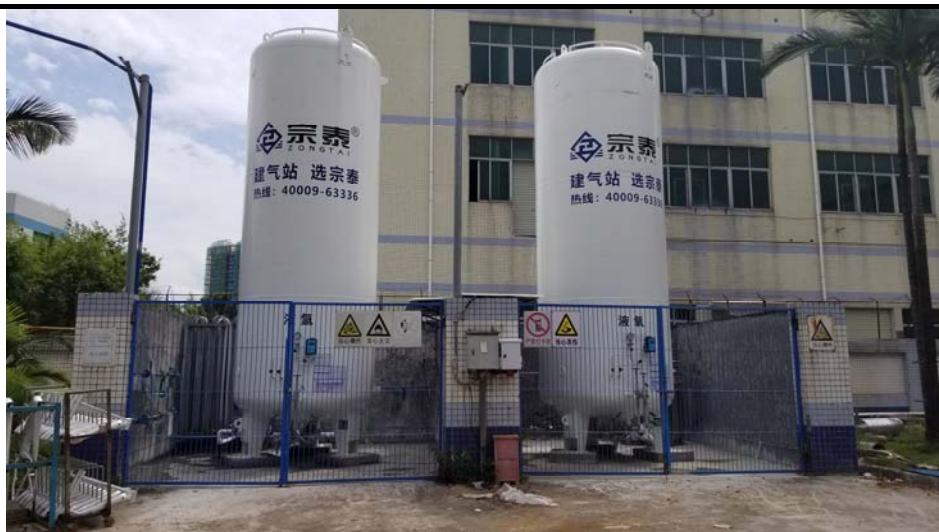
液氩、液氧储罐

企业离地的悬挂储罐主要在厂区南面储罐区，储罐材质均为钢铁，为单层罐，分别存放液氩及液氧，储存区设有防护装置。

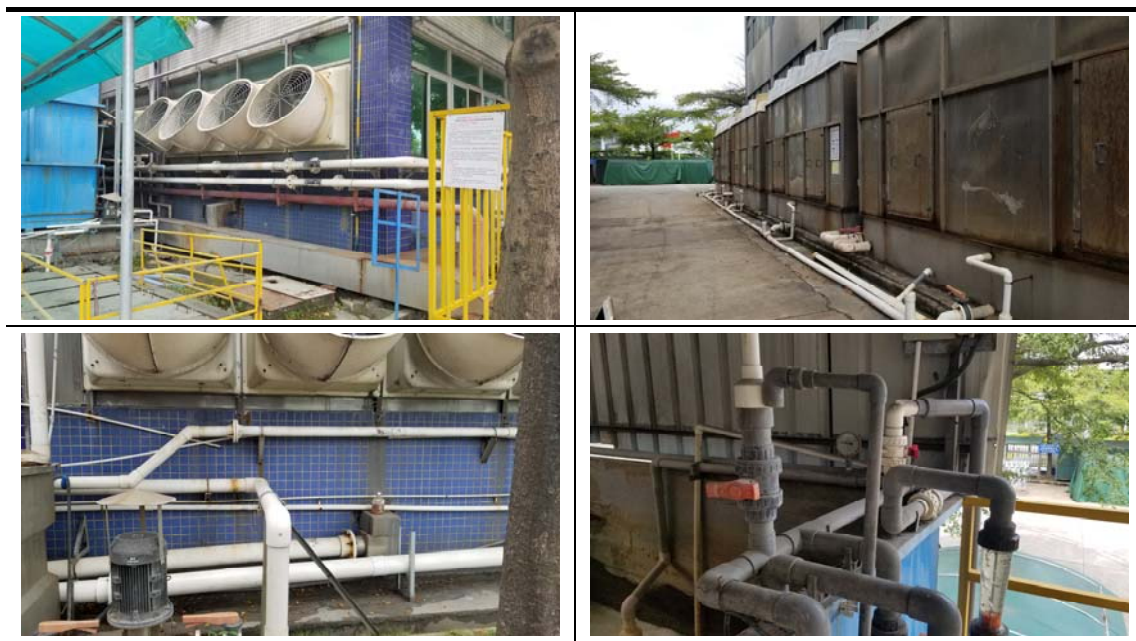
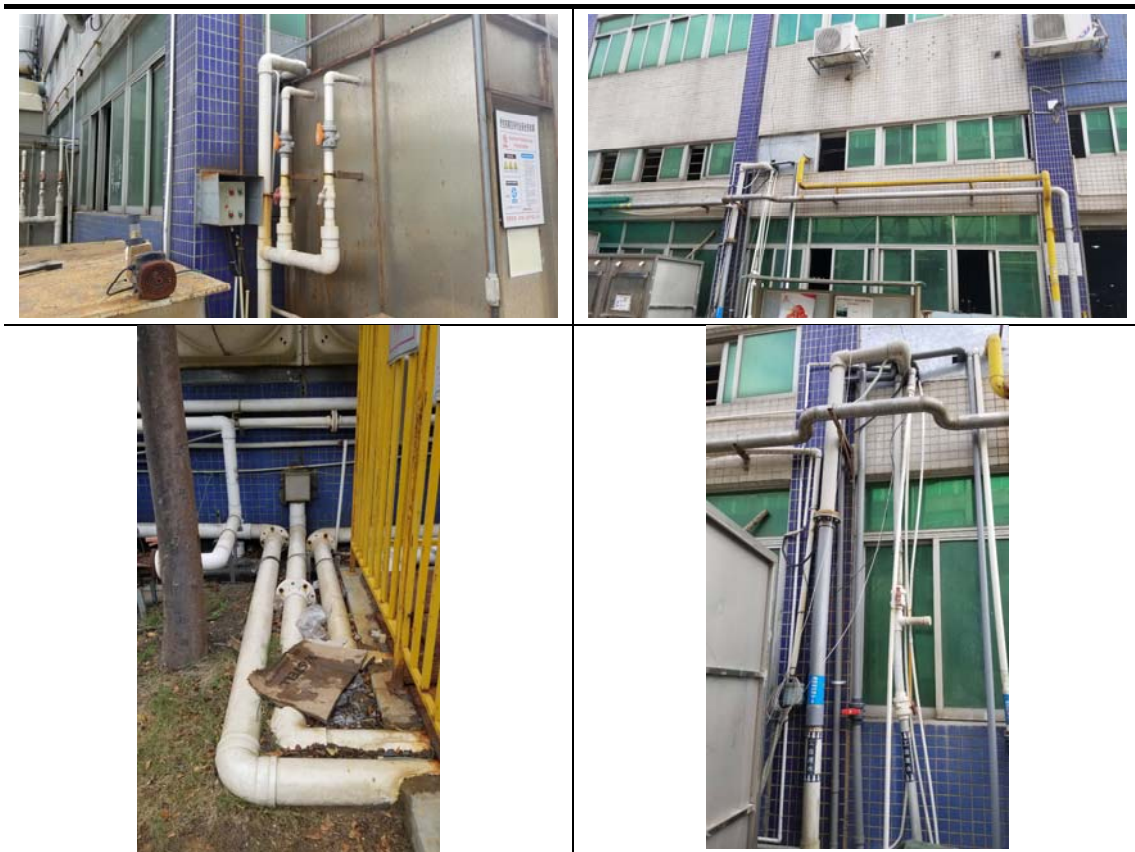
生产废气管道主要输送生产车间的生产废气至废气处理区，生产废气借泵产生的压力差直接通过管道输送至废气处理设施。生产废气运输管道使用耐腐蚀高强度PE单层管道无阴极保护设计，均为地上管线。

生产废水管道主要输送生产车间的工业废水至废水处理区，生产废水借泵产生的压力差直接通过管道输送至收集、调节或反应池。生产废水管道使用耐腐蚀高强度PE单层管道无阴极保护设计，均为明管无地下管线。管线周边未做防渗措施，但有硬化措施且存在导流凹槽与应急池相通。

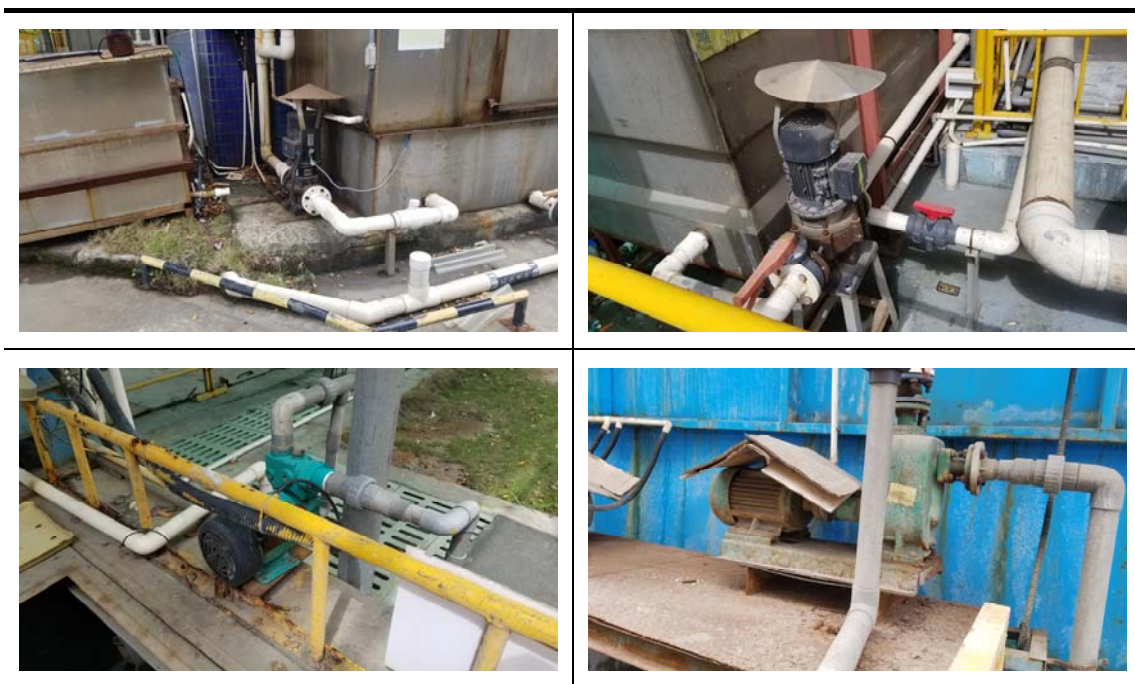
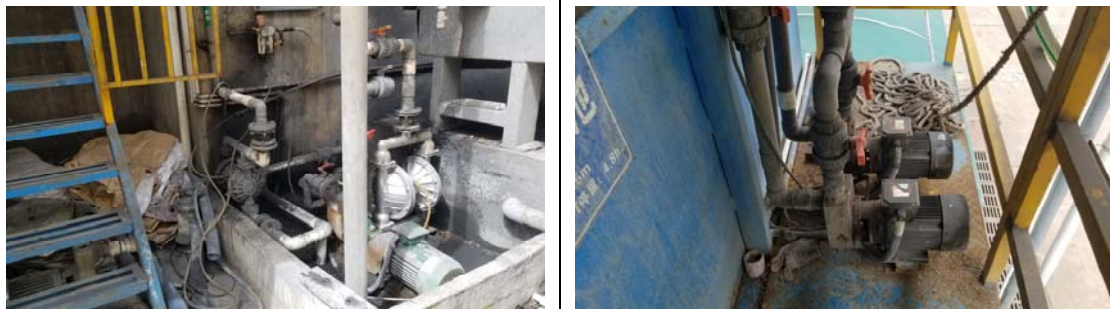
废水处理区

企业泵主要位于废水处理区、粉尘沉淀池区内，泵外围均设有防护措施且周边防渗措施完好，设有导流凹槽。

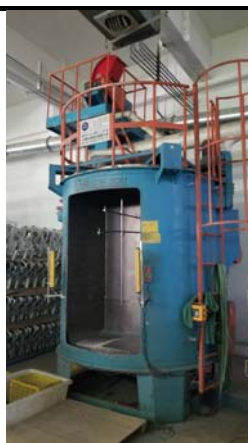
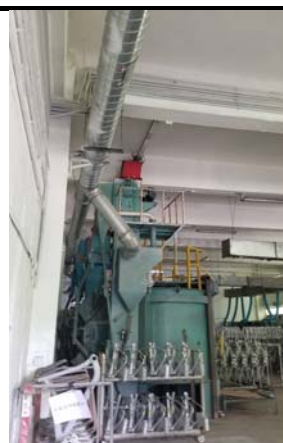
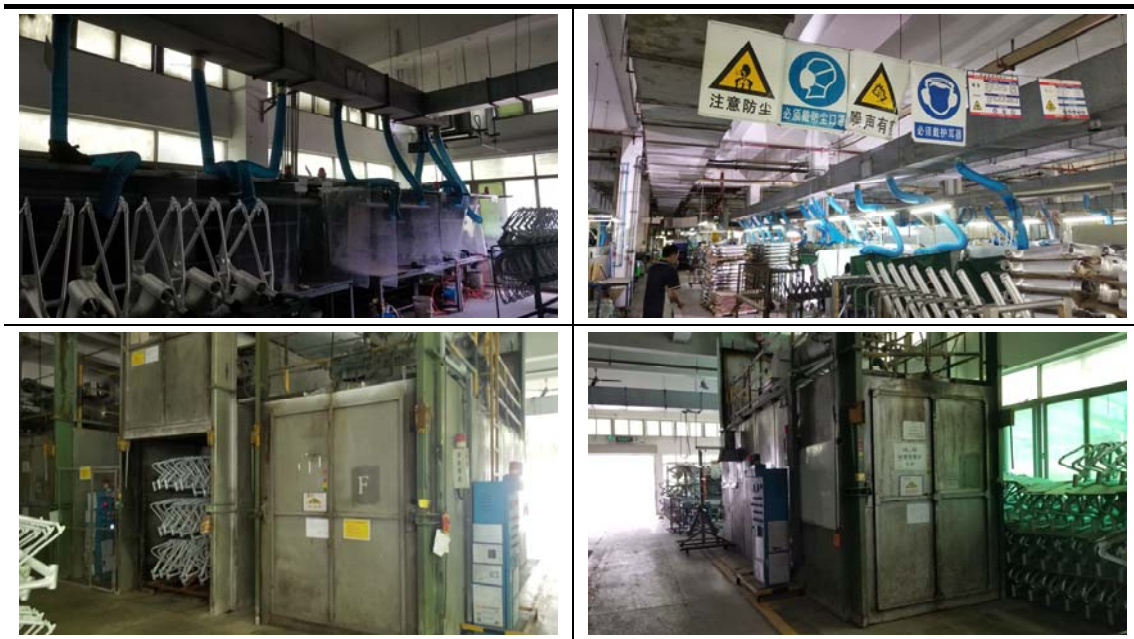
企业生产过程中使用到的半开放处理装置包括CD线、研磨车间、烘烤线、水帘柜、喷砂机等，企业配有专人定期对生产加工装置、系统检测装置进行检查和维护，具有清晰的生产装置使用规范及培训，具有突发事件的应急管理措施；所有车间地面均进行了硬化处理。

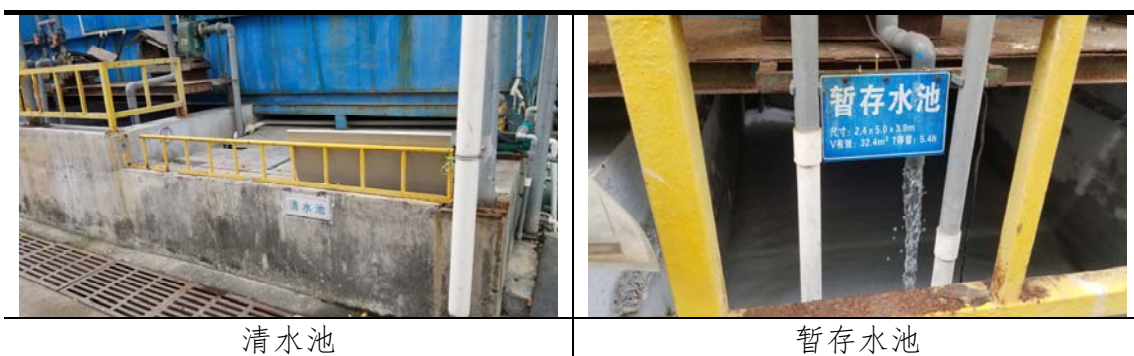
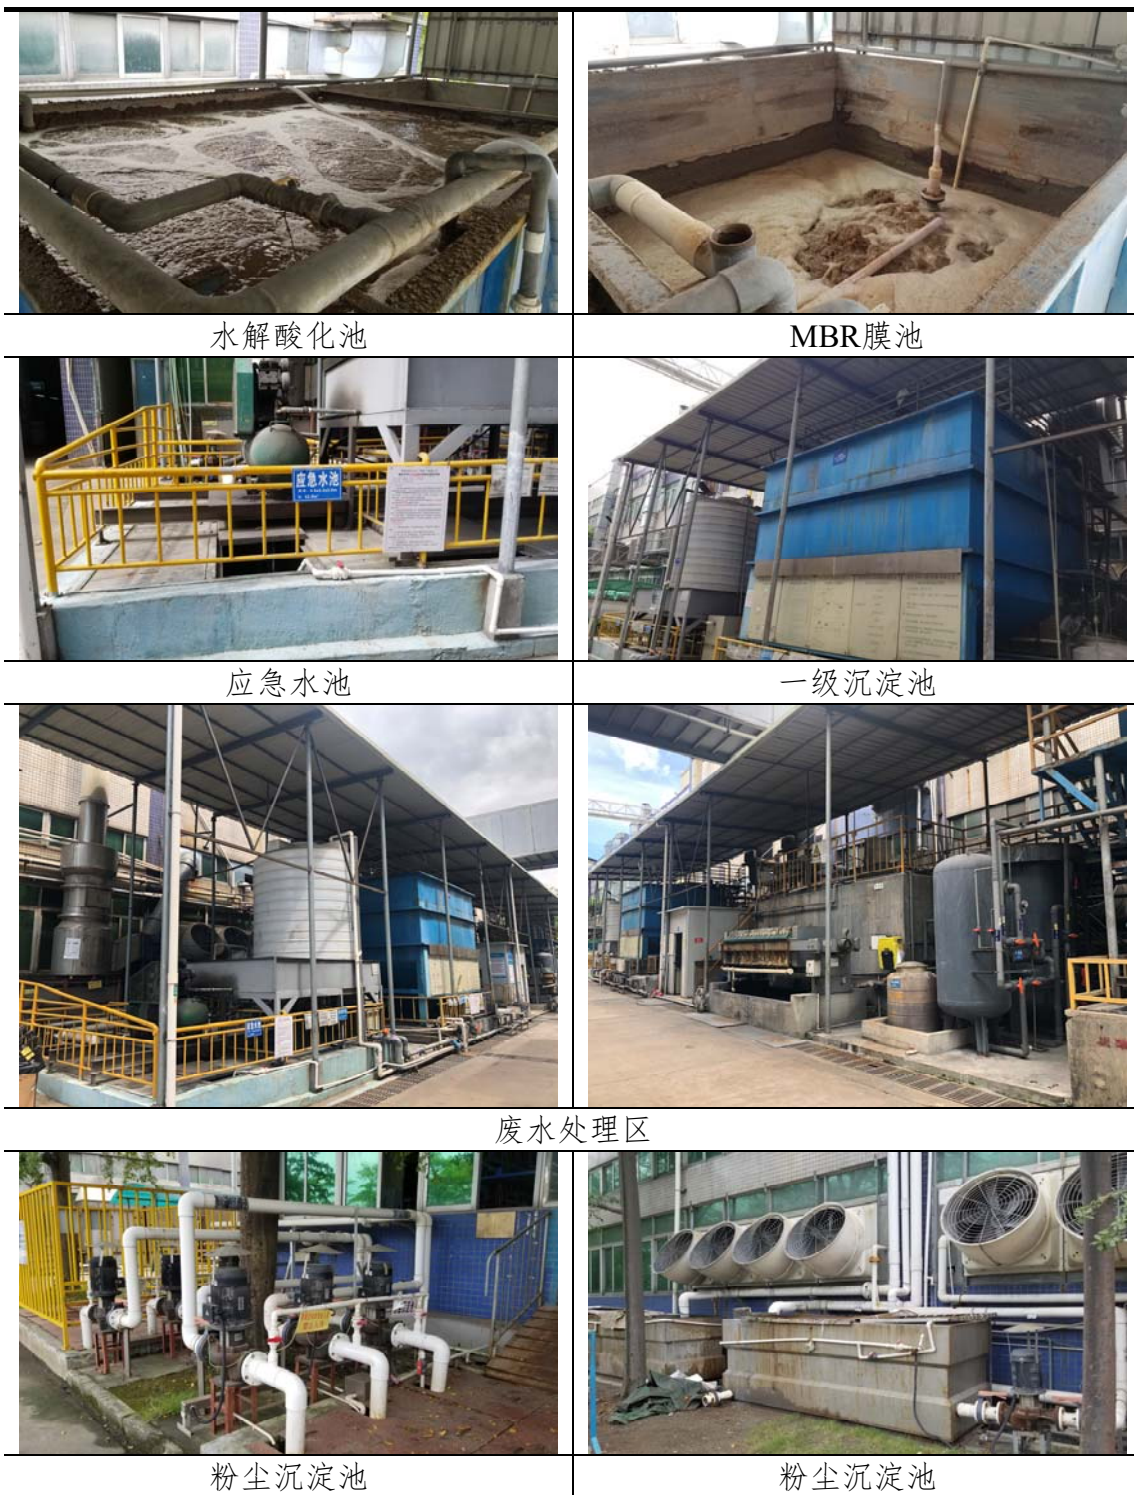
企业废水处理设施采用半埋式结构，池体采用混凝土浇筑，池面进行了防渗防腐处理，达标处理后的生产污水通过总排口，排至工业废水管道，每天有专人对废水处理设施进行检查和维护。企业废水处理设施包含有水解酸化池、MBR 膜池、调节池、反应槽等。

企业总排口位于地平面上，排放口贴有防渗瓷砖，配有实时监控设施。对排放污染物超标有应急相应措施。总排口设有特殊防护措施，设计、材料、设施均符合规范性，每天有专人对排放口及在线监控设施进行检查和维护。现场查看其它仪器参数正常。

目前园区内已有较为完善的日常巡查制度，巡查内容也较为全面，但由于企业经营时间较长，废水处理设备设施可能存在老化情况。本报告建议在现有巡查制度的基础上，增加对水解酸化池、MBR膜池、调节池等的检查频次，每年一次对水池进行清理、检查，水池区地面全部进行防渗、防腐蚀处理，确保水池区具有防渗、防腐蚀功能。

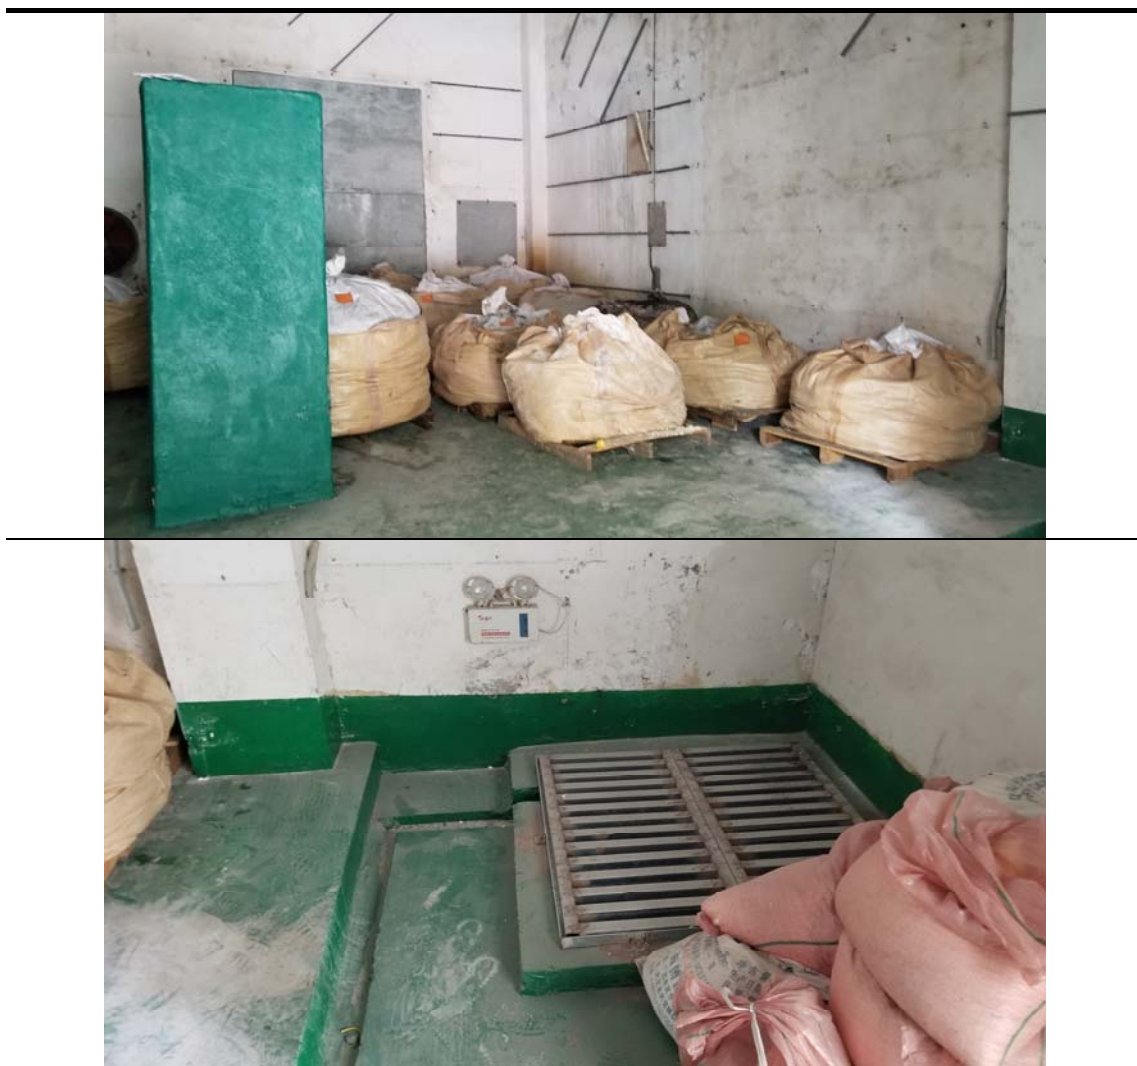
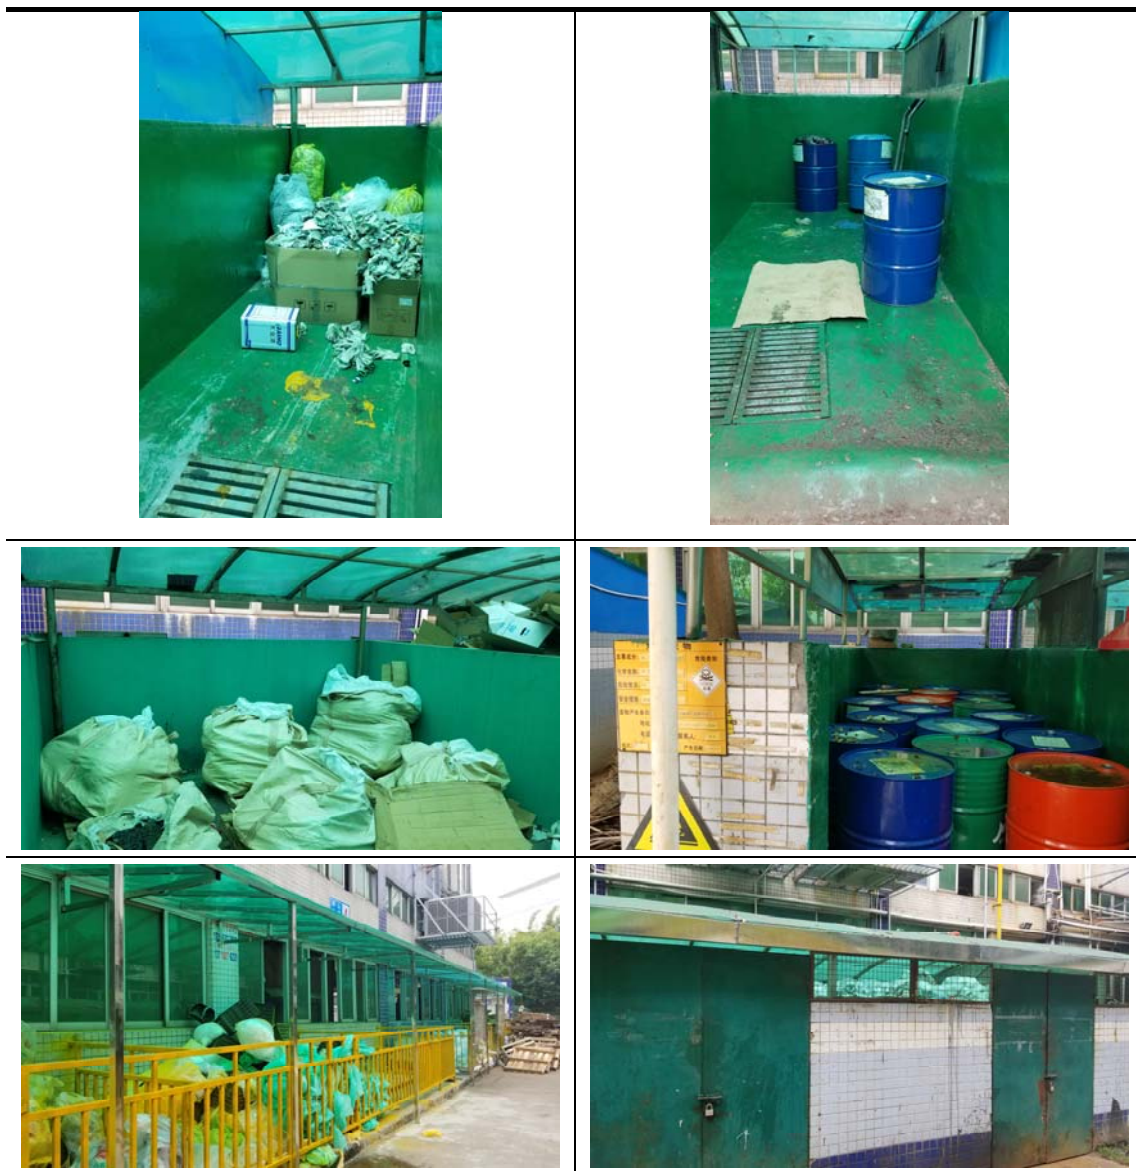
企业污水处理药剂位于污水处理区，储存区地面均进行了硬化处理及防渗处理，防渗层和防水层平均一个季度进行养护，1-2 年进行更换，污水处理区设有雨棚。

废水站污泥存放在污泥暂存区，储存区地面均进行了硬化处理及防渗处理，防渗层和防水层平均一个季度进行养护，1-2 年进行更换。

一般固体废物存放于一般固体废物存放区，存放区设有雨棚及围栏，废油漆空桶、废含油手套及废活性炭等危险废物存放于危险废物仓库，储存区地面均进行了硬化处理及防渗处理。

危险废物暂存区所在区域防雨措施不足，雨水经雨棚与围墙间空隙进入危险废物暂存区域，应增加防雨措施，降低可能污染土壤的风险。

序号	类型	隐患内容	所处位置	发现日期	整改措施	责任人	进度安排	备注
1	其他活动	危险废物暂存区所在区域防雨措施不足	危险废物暂存区	2020年10月14日	在雨棚与围墙之间增加防雨措施	黄庆达	12月份整改完毕	
2	其它活动	企业投产经营时间较长，废水处理站处理设施及其防渗、防泄漏措施可能存在老化情况	废水处理站	2020年10月14日	加强巡查，每日检查容器、管道、泵及土壤保护控制设备。增加对水解酸化池、MBR膜池、调节池等的检查频次，每年一次对水池进行清理、检查，水池区地面全部进行防渗、防腐蚀处理，确保水池区具有防渗、防腐蚀功能。	黄庆达	/

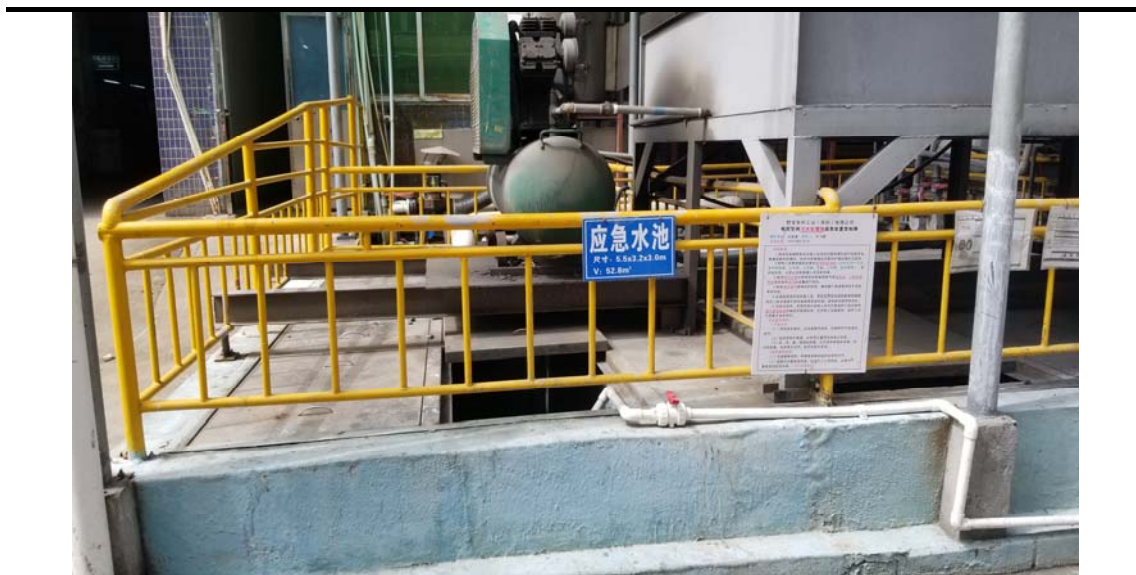
目前厂区内紧急收集装置主要包括为一个  $52.8\text{m}^3$  的应急池（ $5.5 \times 3.2 \times 3.0\text{m}$ ）。

应急池主要起到对液体泄漏、渗漏等的应急措施，容积为  $52.8\text{m}^3$ ，位于废水处理区内。应急池低于地平面，水池底部与四周设置了 20cm 混凝土墙，水池地面上设置 1 米高的不锈钢护栏。
